# Le clocher a bien failli s'écrouler

**FARVAGNY** • Les cloches du beffroi de l'église construite en 1892, reposaient sur des poutres pourries par l'humidité. La paroisse a pris les devants pour éviter tout risque d'effondrement.

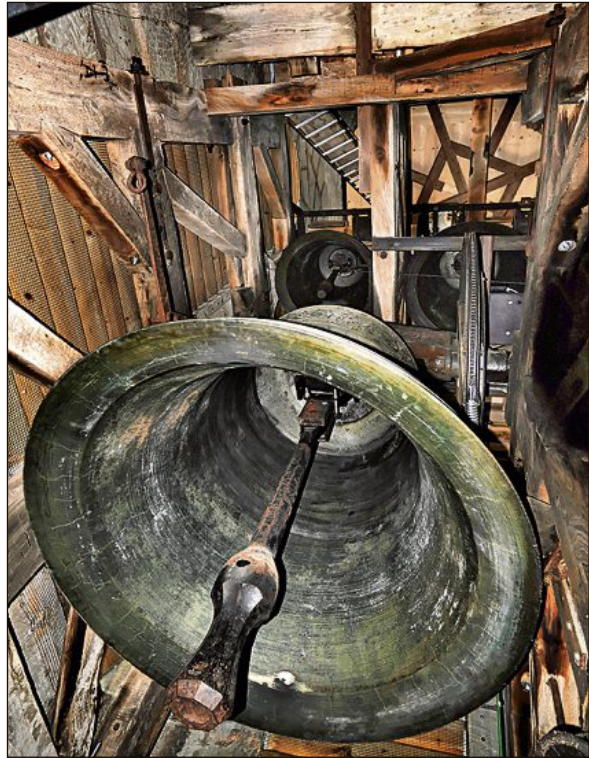
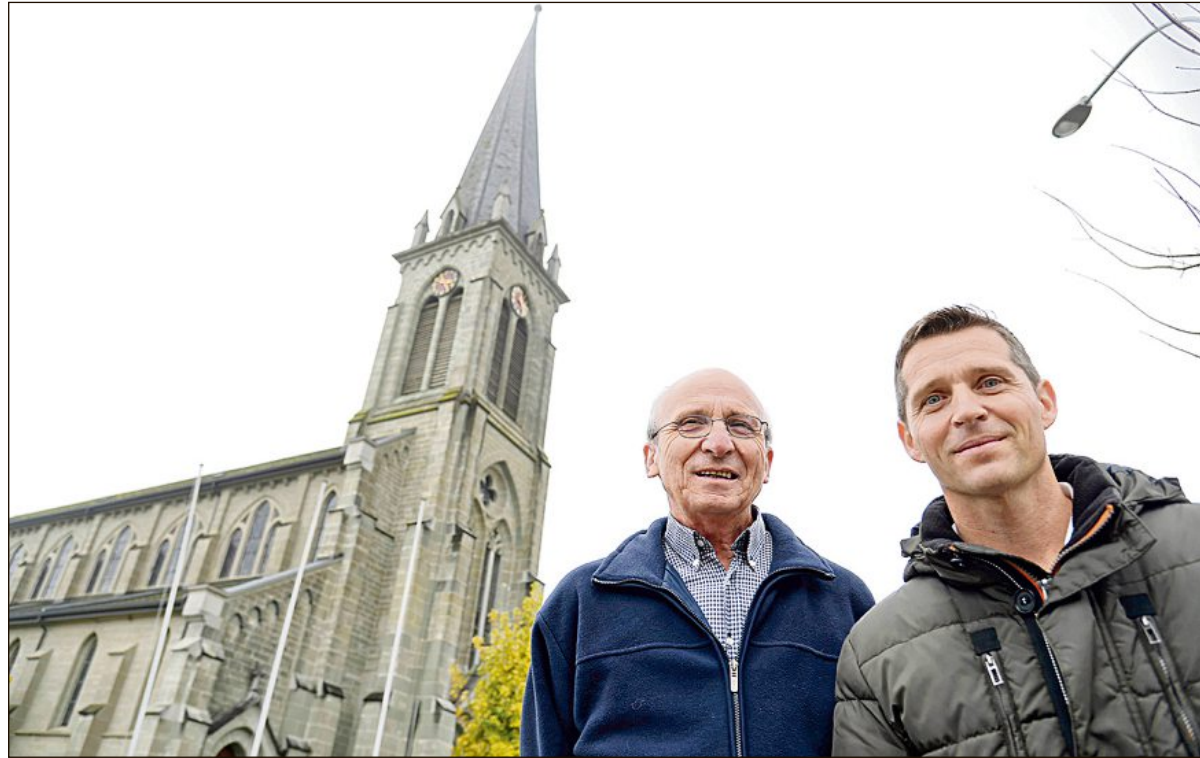
André Eltschinger (à gauche), président du Conseil de paroisse et Jean-Marie Droz, responsable de la rénovation, devant l'église de Farvagny avec son clocher fraîchement rénové.
